GEOLOGIA APPLICATA  
PIANIFICAZIONE TERRITORIALE

Relazione geologica, geomorfologica,  
e idrologica su un'area interessata dalla  
Variante n. 14 del PRGC del Comune di  
Forgaria nel Friuli  
(§ 3.1)

Artegna, li 23 FEB. 2012  
Via Monte 8

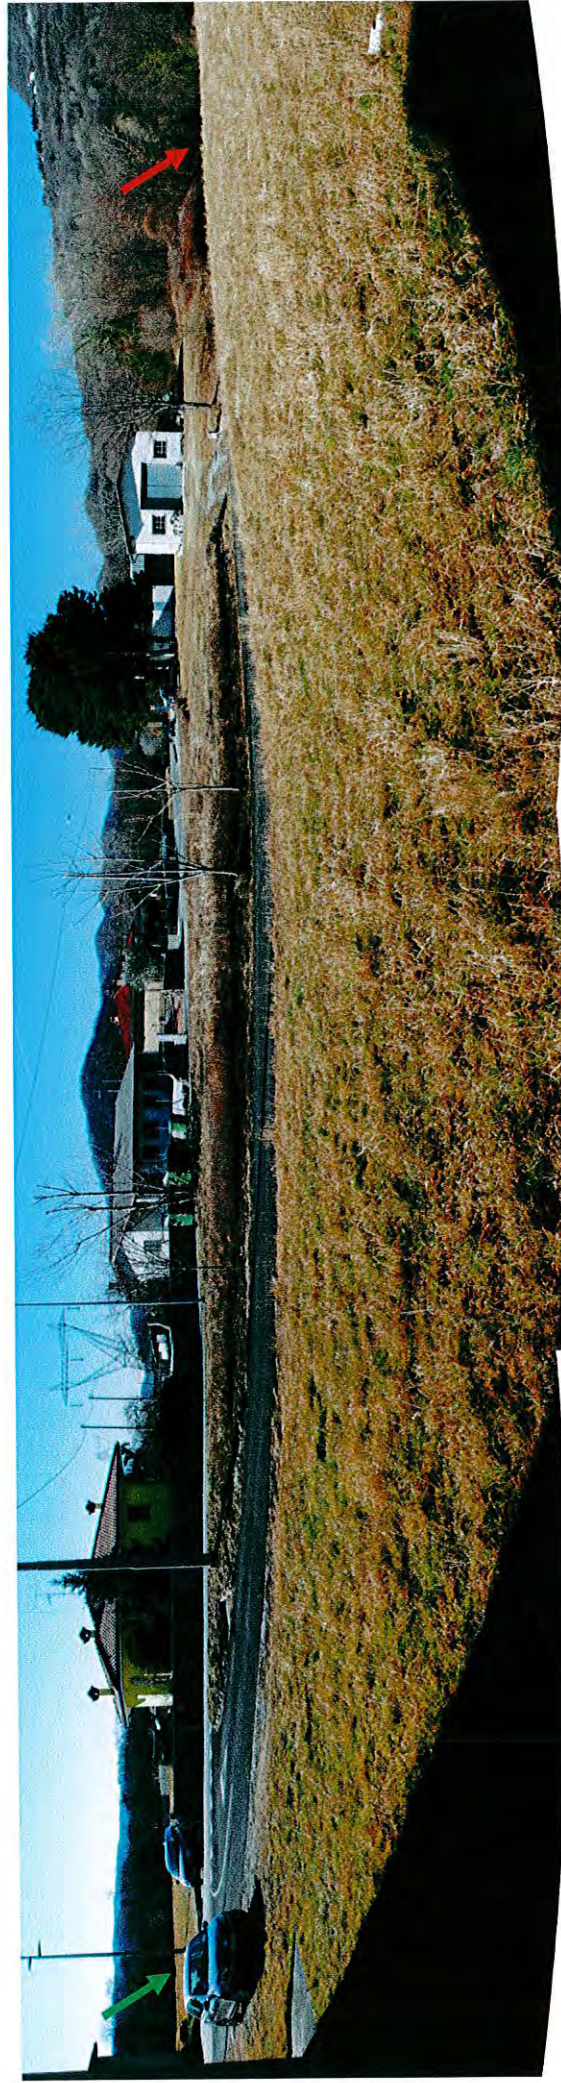
oto 1 – Vista del terrazzo, l'incisione secondaria è posta sulla destra la freccia verde mostra l'area in esame, mentre quella rossa indica l'ubicazione del depuratore entro la sione torrentizia relitta.
